Puente en Cala Galdana, Menorca

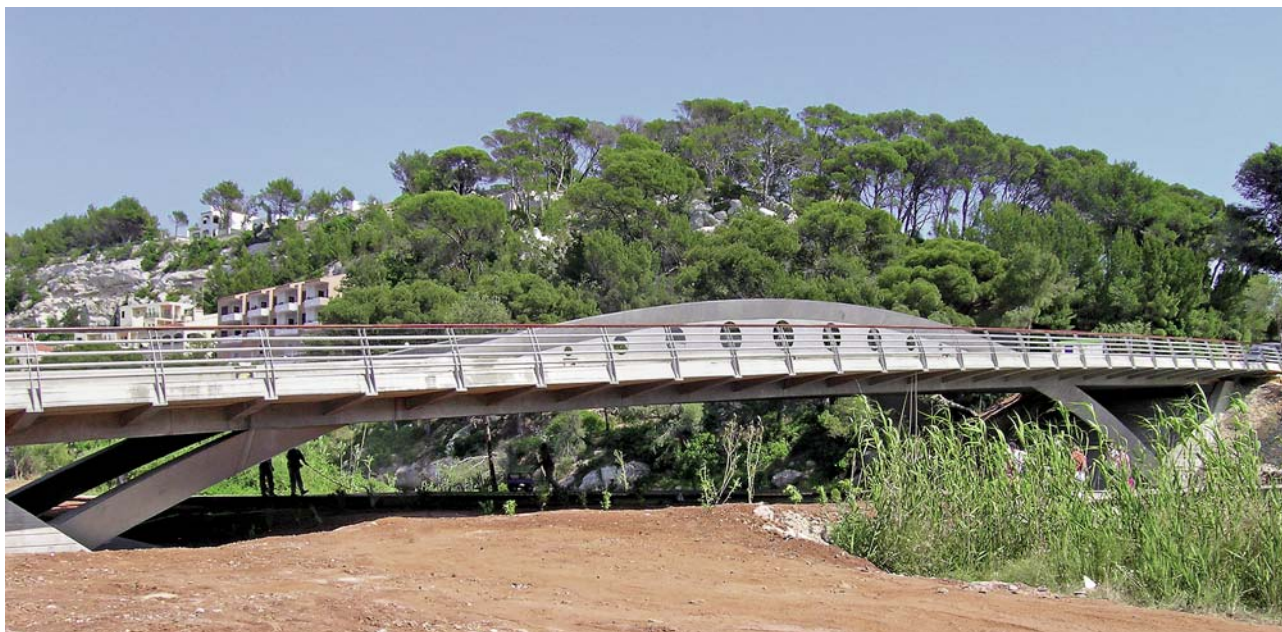
Los puntales inclinados entre los extremos exteriores de los arcos y las vigas longitudinales absorben las fuerzas horizontales de los arcos, aliviando de este modo la presión sobre los cimientos.

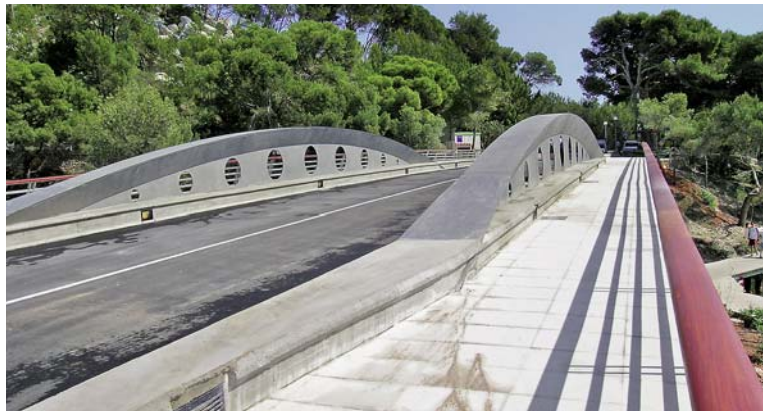
Curvándose ligeramente hacia el interior, los postes de la barandilla están fijados a las vigas transversales en ménsula y se conectan horizontalmente entre sí mediante tubo de acero inoxidable. En la parte superior de la barandilla hay un pasamanos de madera.
